Об утверждении предмета охраны объекта культурного наследия  
федерального значения «Жилой дом (деревянный)», XIX в. (Томская область)

**Предмет охраны объекта культурного наследия федерального значения  
«Жилой дом (деревянный)», XIX в., (Томская область)**

**Фотографические изображения предмета охраны объекта культурного наследия  
федерального значения «Жилой дом (деревянный)», XIX в., расположенного по  
адресу: г. Томск, Красноармейская улица, 67/1  
(ранее сложившийся адрес: г. Томск, Красноармейская ул., 67-а)**

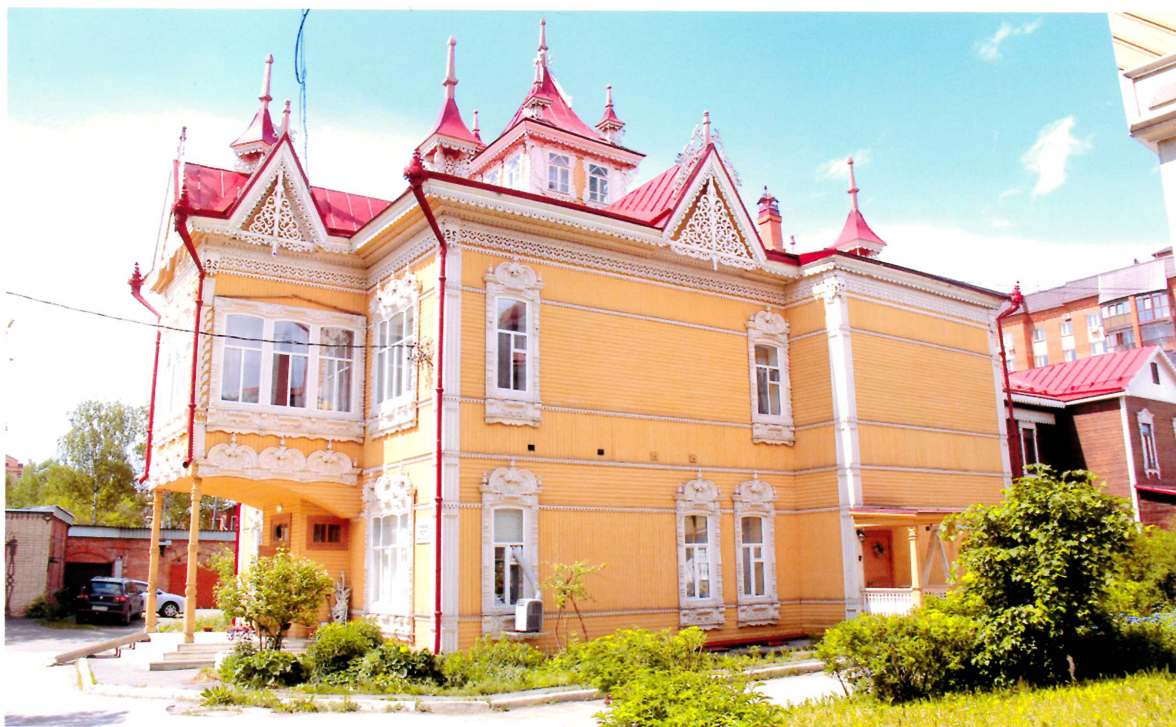
Видовая точка № 1.  
Восточный фасад здания.

4.1. Фасады асимметричной композиции. Главный (южный) и дворовый (западный) фасады решены в 3 оси окон, композиционные оси акцентированы верандами на резных колоннах. Все фасады веранд решены в 3 оси сплошных окон, центральная часть каждого фасада акцентирована треугольным щипцом. Восточный фасад решен в 3 оси окон, ось симметрии основного объема акцентирована аналогичным треугольным щипцом, правая боковая часть фасада решена выступающим объемом лестничного блока. Северный фасад по основному объему решен в 3 оси окон, центральная часть акцентирована ризалитом с треугольным щипцом в уровне крыши, левая боковая часть фасада решена выступающим объемом лестничного блока с крупным трапециевидным проемом по центру.

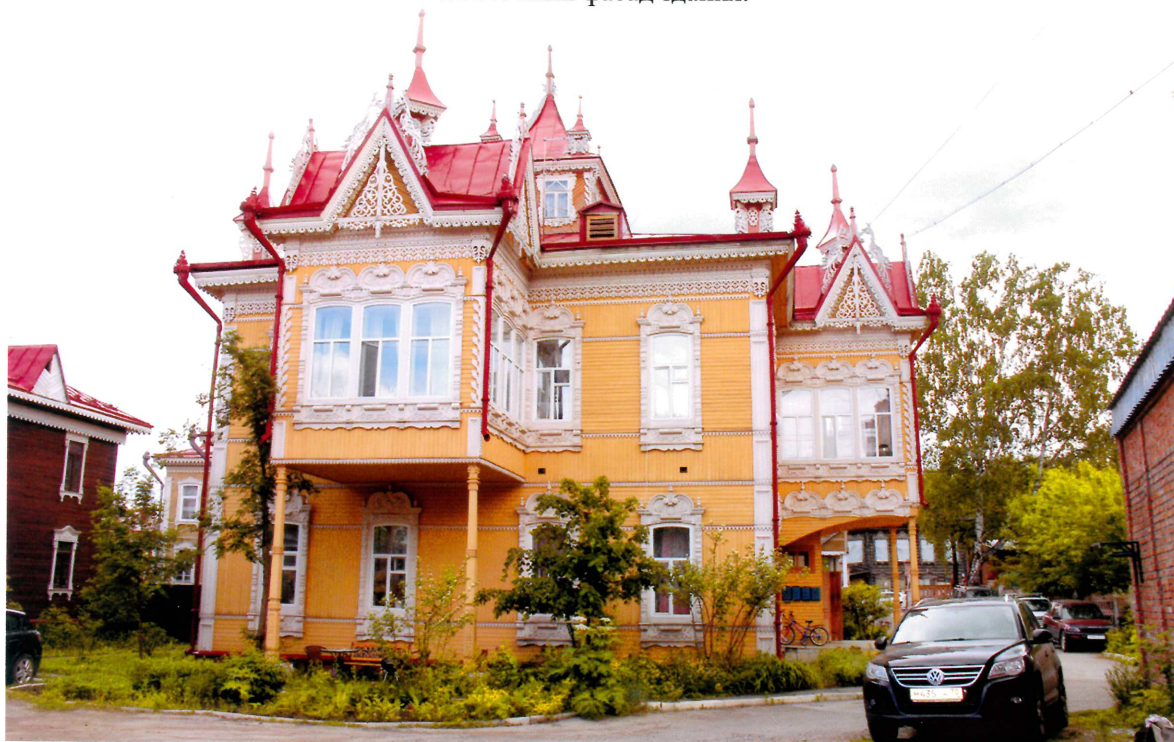
Видовая точка № 2.  
Дворовый (западный) фасад здания.

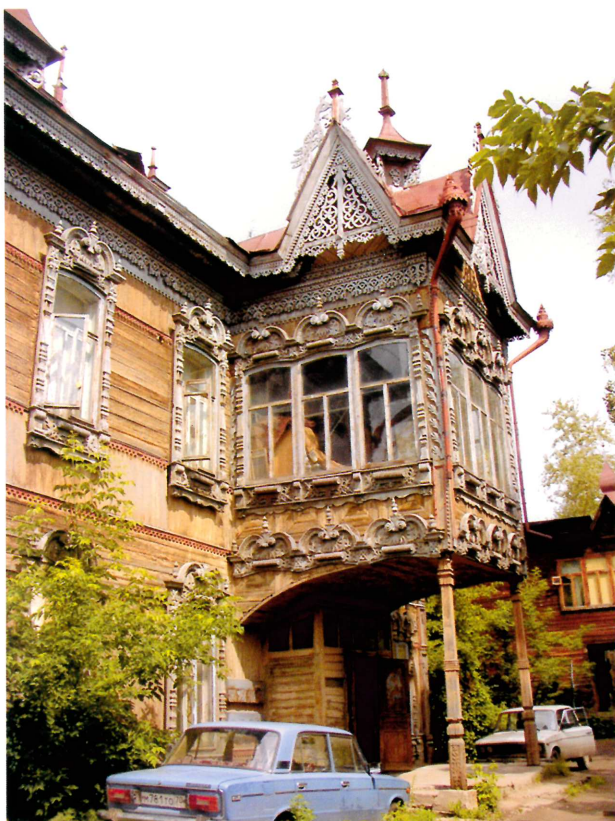
Видовая точка № 3.  
Веранда южного фасада (до реставрации, 2004 г.).

4.4.3. Веранды на фигурных резных столбах их местоположение, форма, конструкция, материал и декоративное оформление, выполненное в стилистике фасадов основного объема здания. Декор нижней части веранды южного фасада в виде повторяющихся фрагментов лобовой доски резных наличников и угловые лопатки с филенчатой базой и орнаментом в виде ветки дерева.

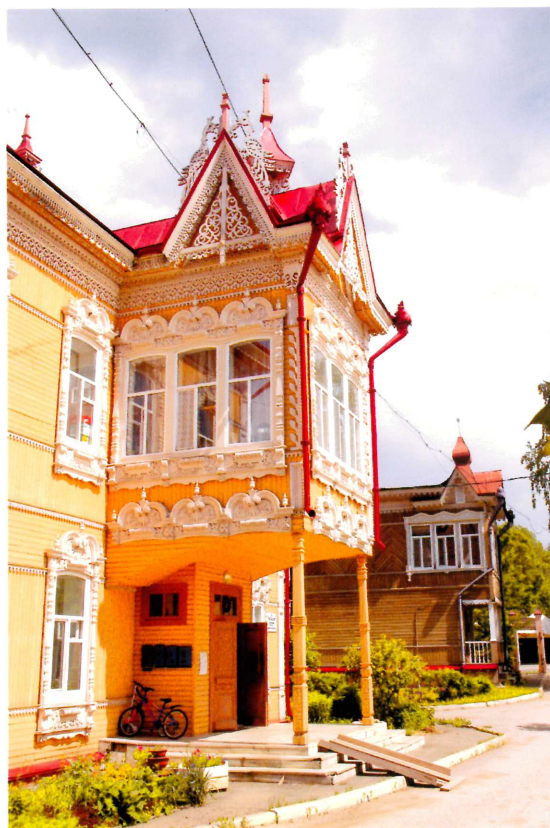
Видовая точка № 4.  
Веранда южного фасада (после реставрации).

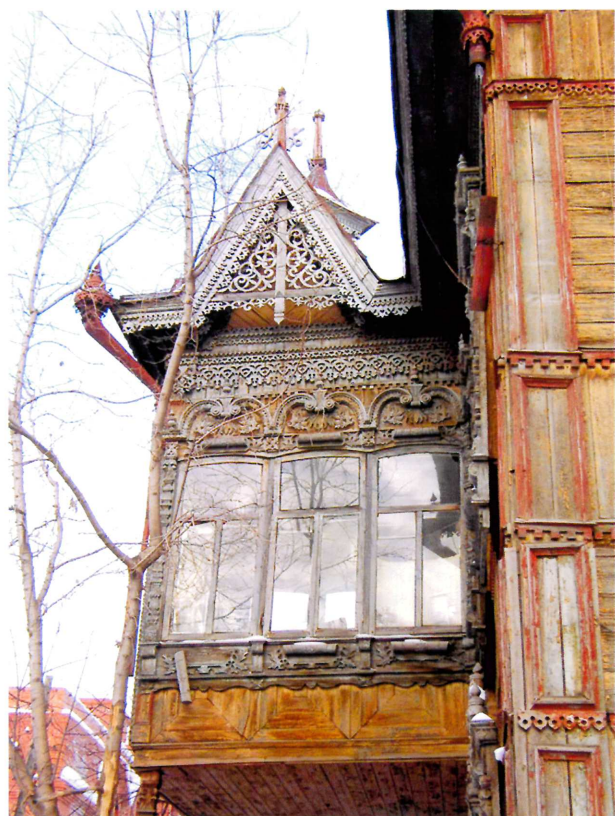
Видовая точка № 5.  
Веранда западного фасада (до реставрации)  
Автор снимка: Калайда Т.В., 2009 г.

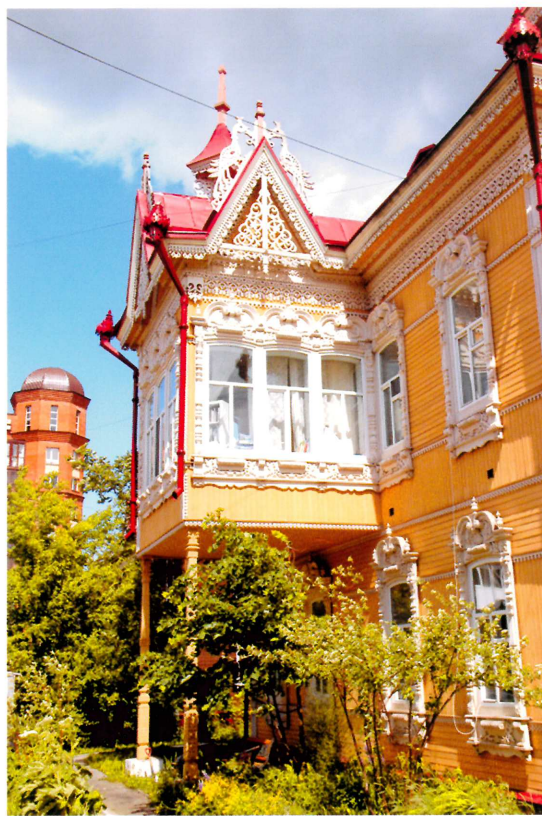
Видовая точка № 6.  
Веранда западного фасада (после реставрации).

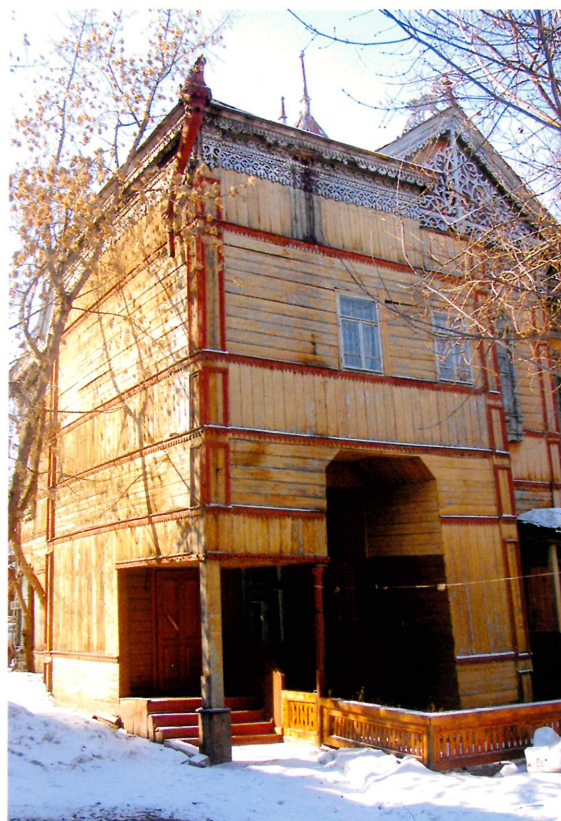
Видовая точка № 8.  
Пристройка лестничного блока северного фасада  
(до реставрации, 2004 г.).

4.4.5. Декор фасадов пристройки: карниз, лопатки и междуэтажные пояса, повторяющие декор основного объема, простые профильные наличники, кронштейн, парапет, опорные столбы.

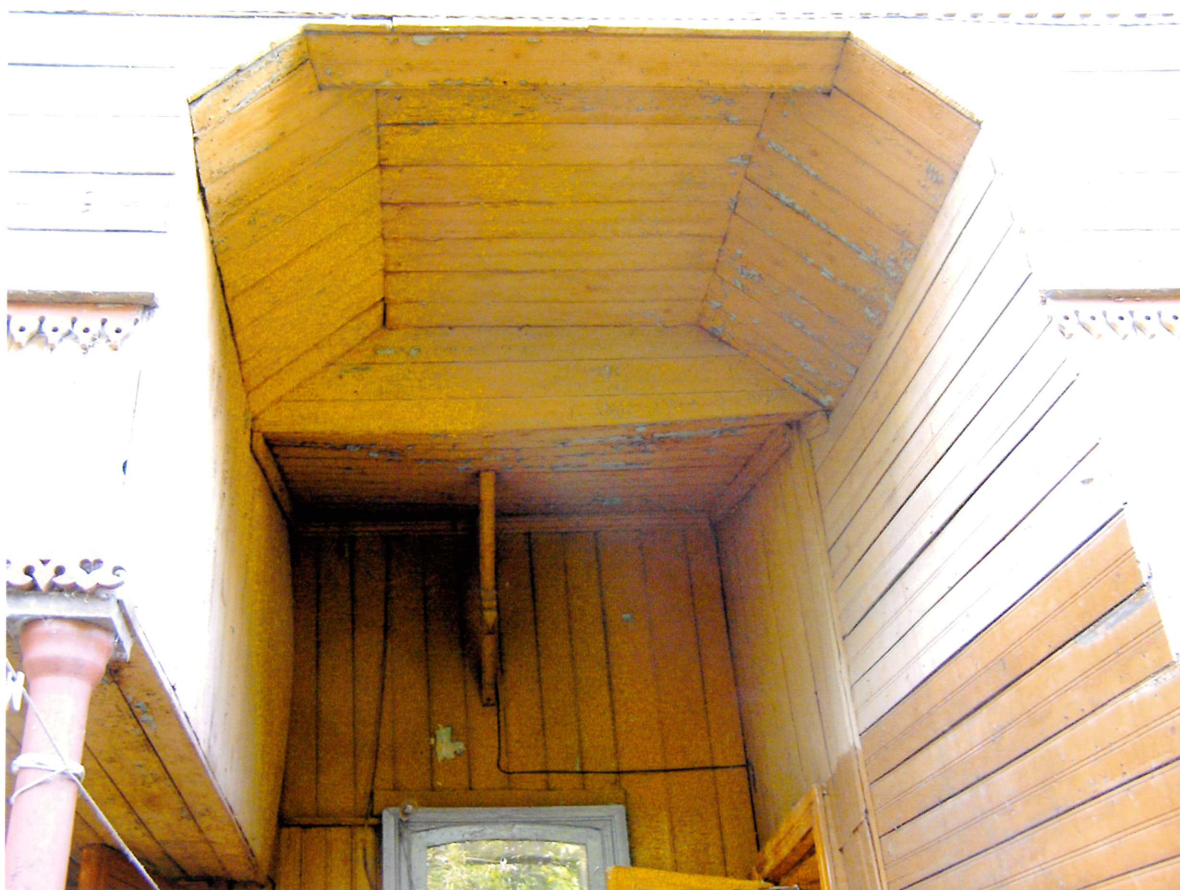
Видовая точка № 9.  
Фрагмент центрального проема пристройки лестничного блока (до реставрации)  
Автор снимка: Калайда Т.В., дата съемки: 2009 г.

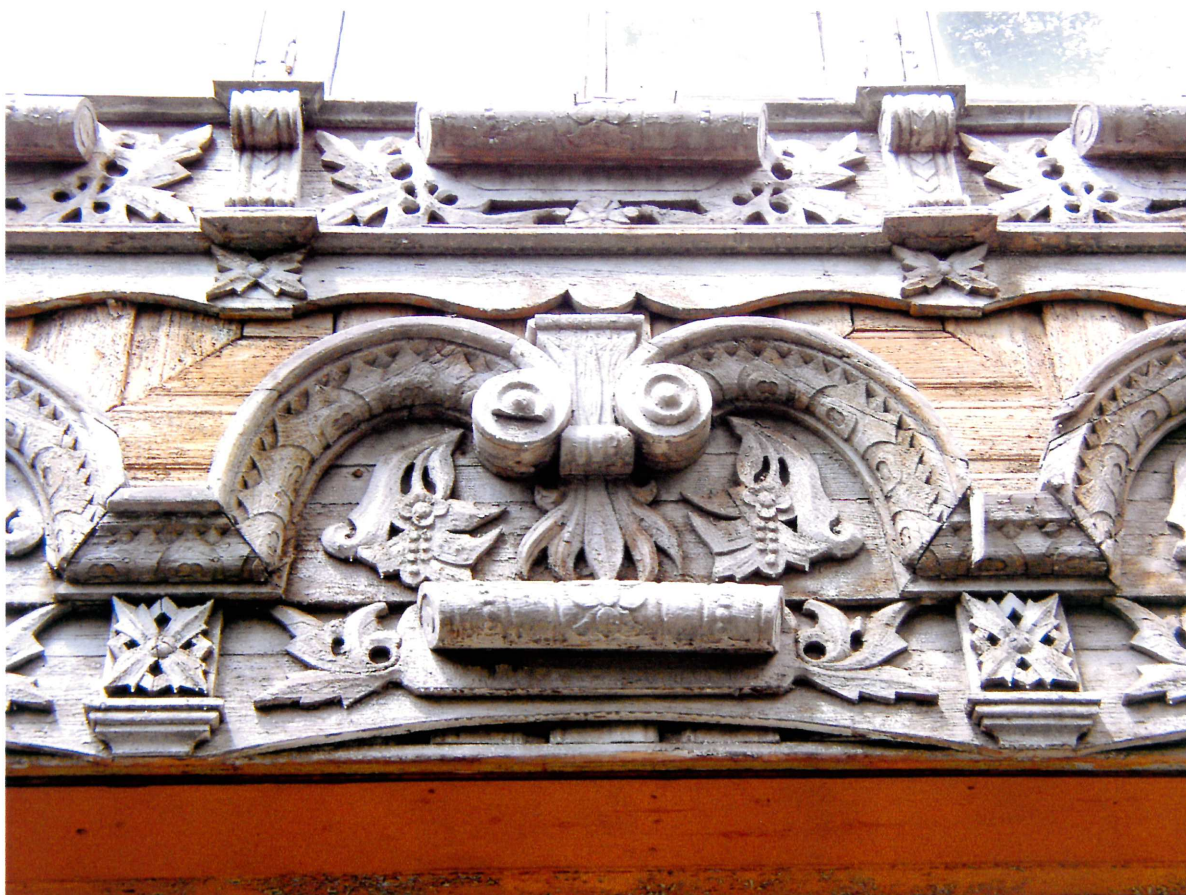
Видовая точка № 10.  
Фрагмент декора веранды южного фасада (до реставрации).

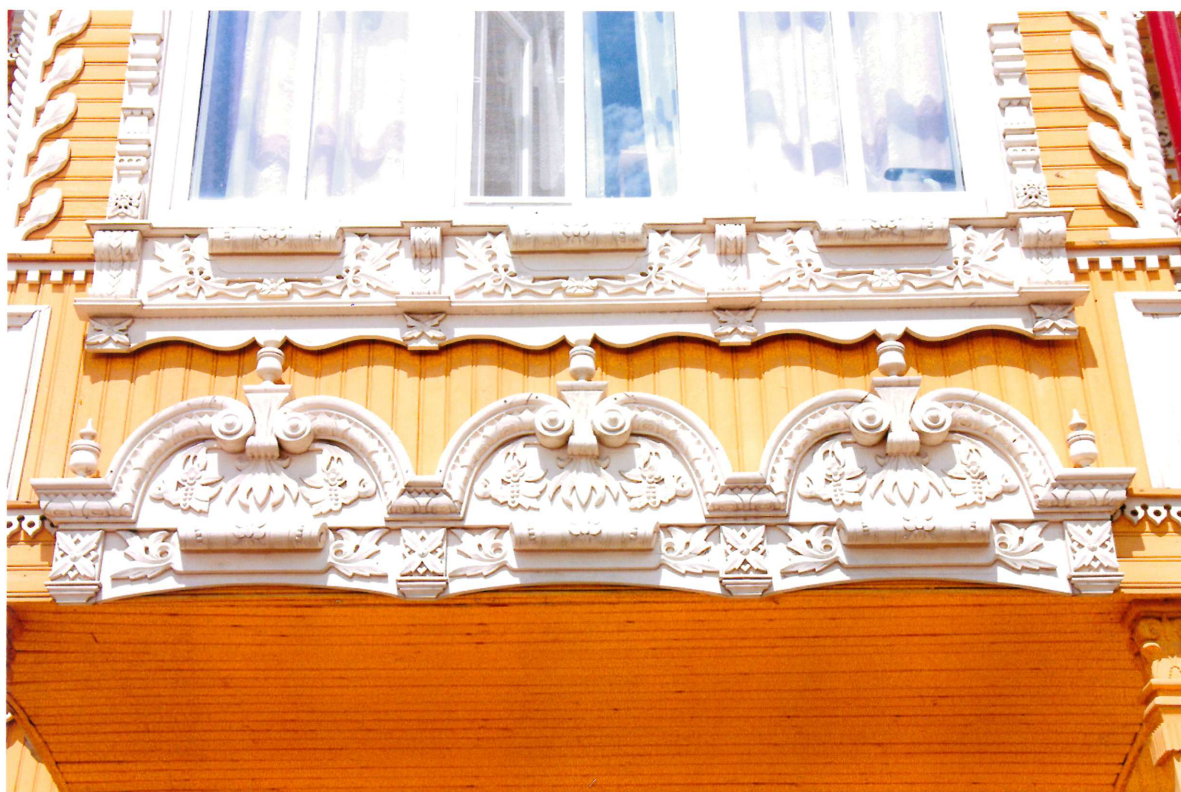
Видовая точка № 11.  
Фрагмент декора веранды южного фасада (после реставрации).

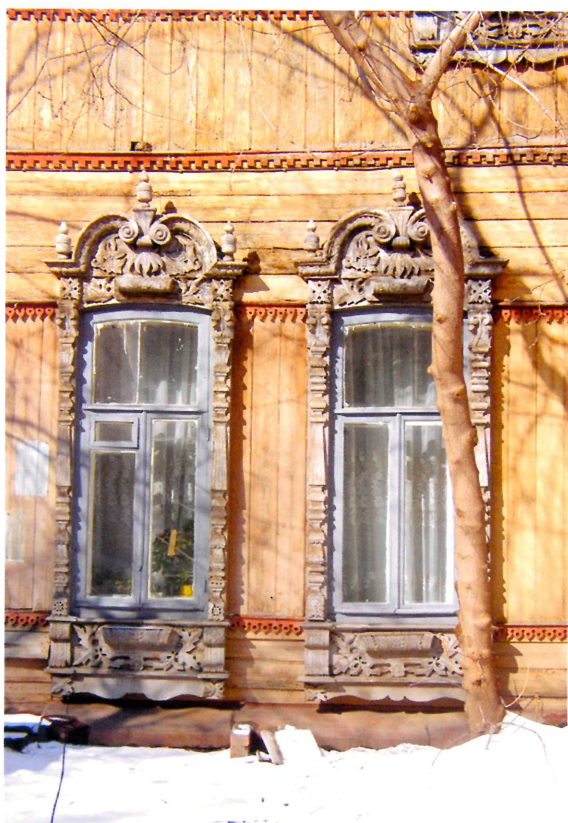
Видовая точка № 12. Окна 1-го этажа  
восточного фасада с подлинными наличниками  
(до реставрации, 2004 г.).

4.4.1. Декор фасадов основного объема здания: профильный карниз большого выноса с двойным резным подзором и широким ярусным фризом, наличники окон с валютообразным навершием и объемной резьбой в барочной стилистике, угловые лопатки с профильной рамочной обвязкой и резными поясками, междуэтажные резные пояса.

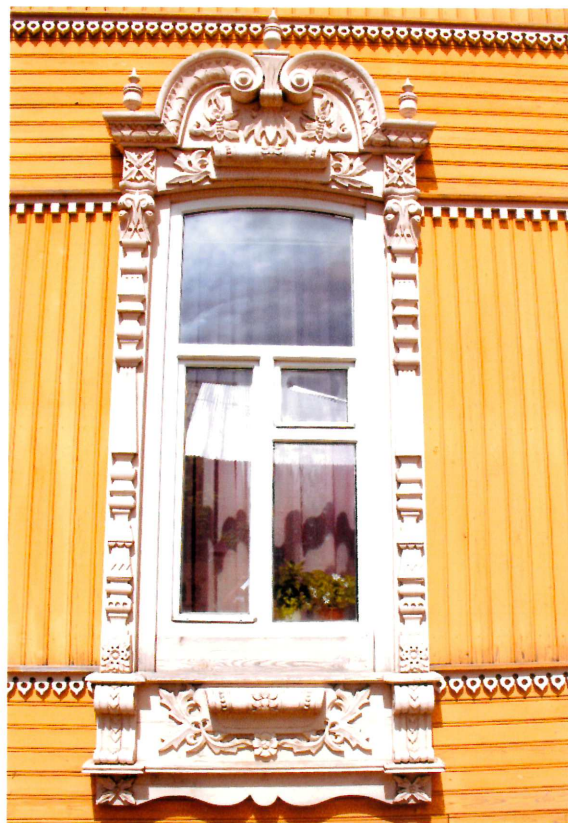
Видовая точка № 13.  
Окно 1-го этажа южного фасада с наличником,  
изготовленным по образцу.

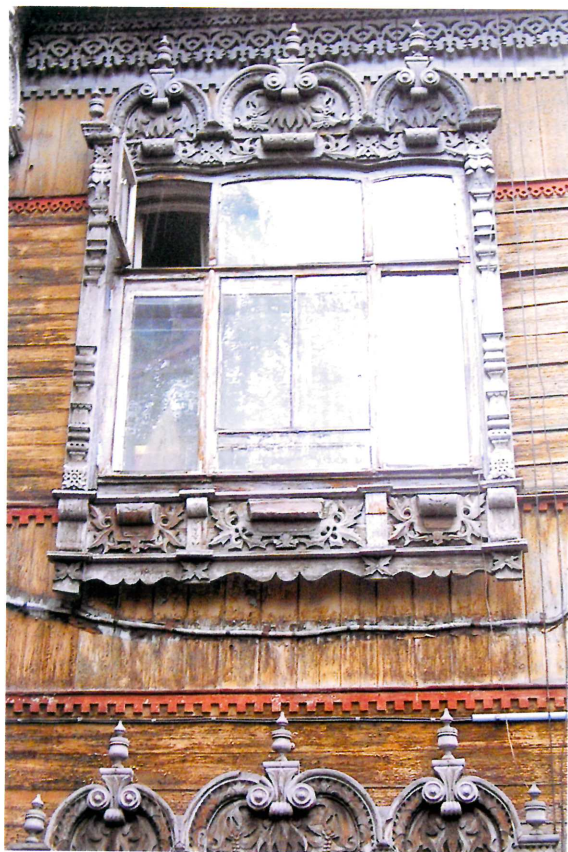
Видовая точка № 14.  
Окно 2-го этажа южного фасада  
с подлинным наличником (Калайда Т.В., 2009 г.).

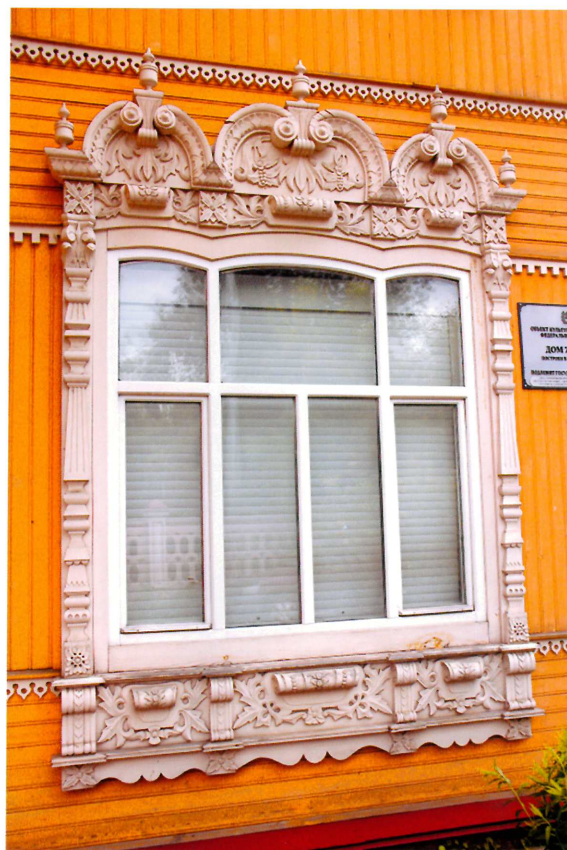
Видовая точка № 15.  
Окно 1-го этажа южного фасада с наличником,  
изготовленным по образцу.

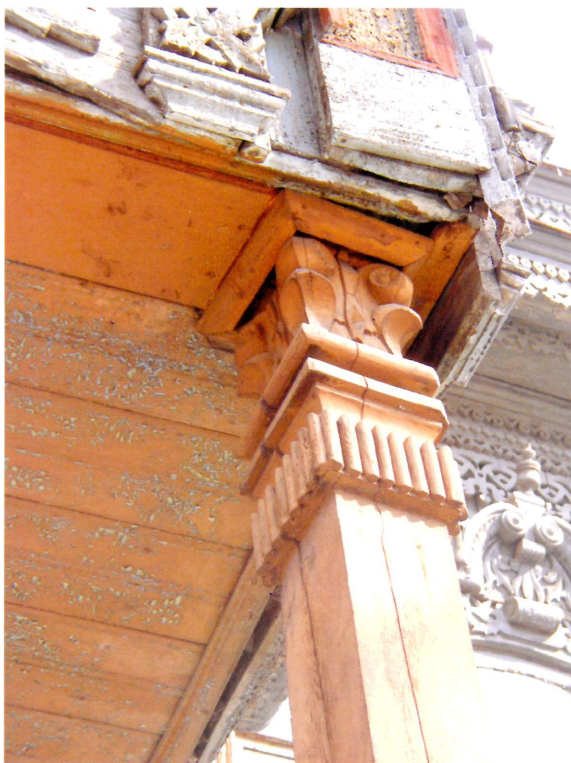
Видовая точка № 16.  
Фрагмент подлинной колонны  
веранды южного фасада.

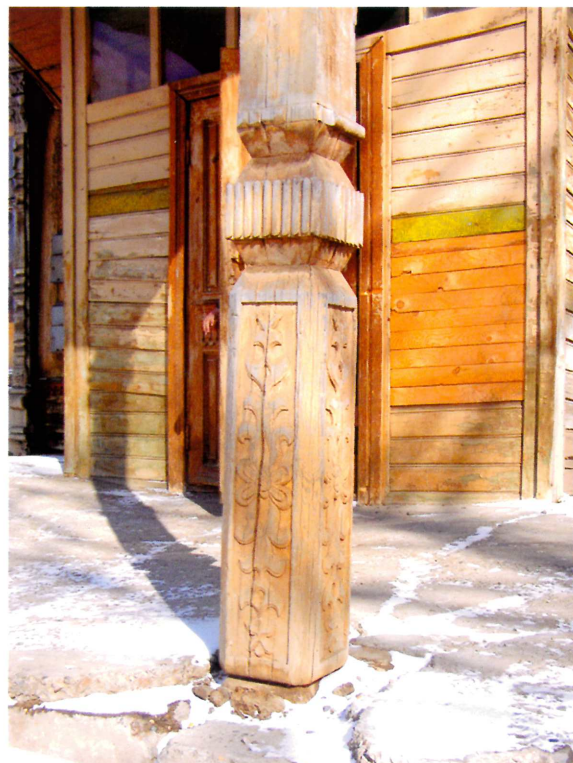
Видовая точка № 17.  
Фрагмент подлинной колонны  
веранды южного фасада.

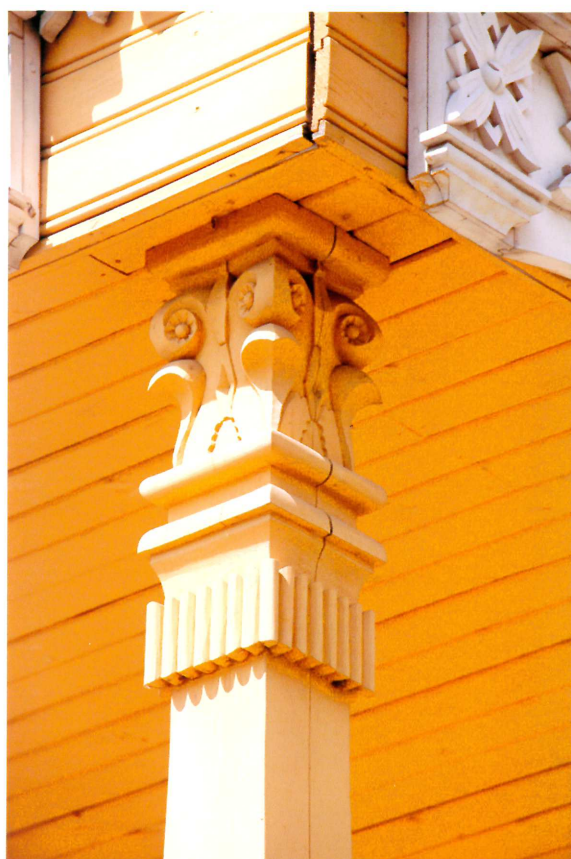
Видовая точка № 18.  
Фрагмент колонны веранды  
южного фасада (изготовлена по образцу).

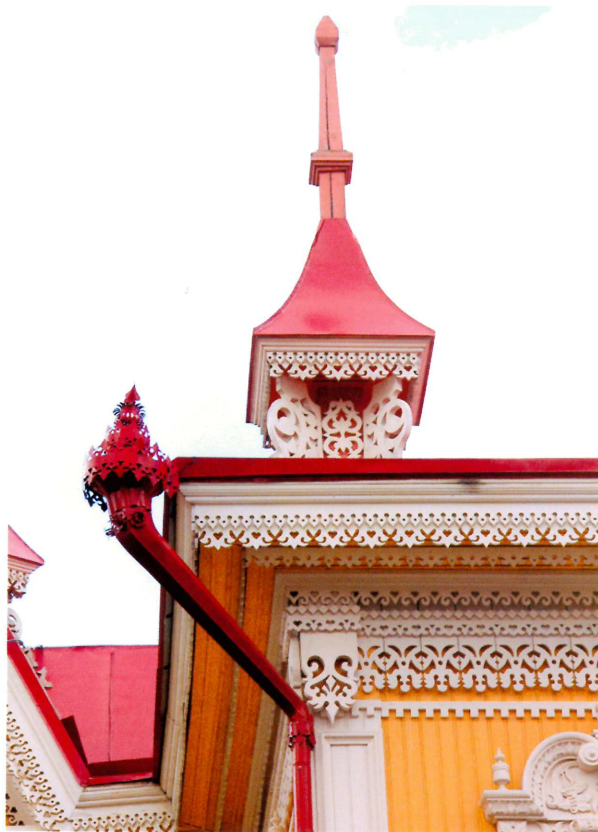
Видовая точка № 21.  
Фрагмент декора фасада.  
Водосточная труба.

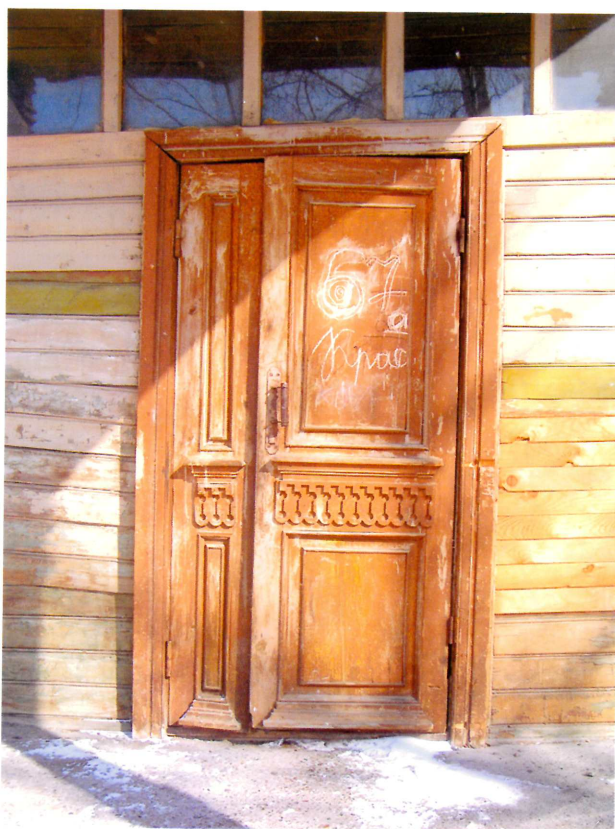
Видовая точка № 22.  
Подлинная дверь парадного входа.

**7. Первоначальный вид деревянных оконных и дверных заполнений**, включая подлинные деревянные коробки, профильные подоконники, обрамления проемов.

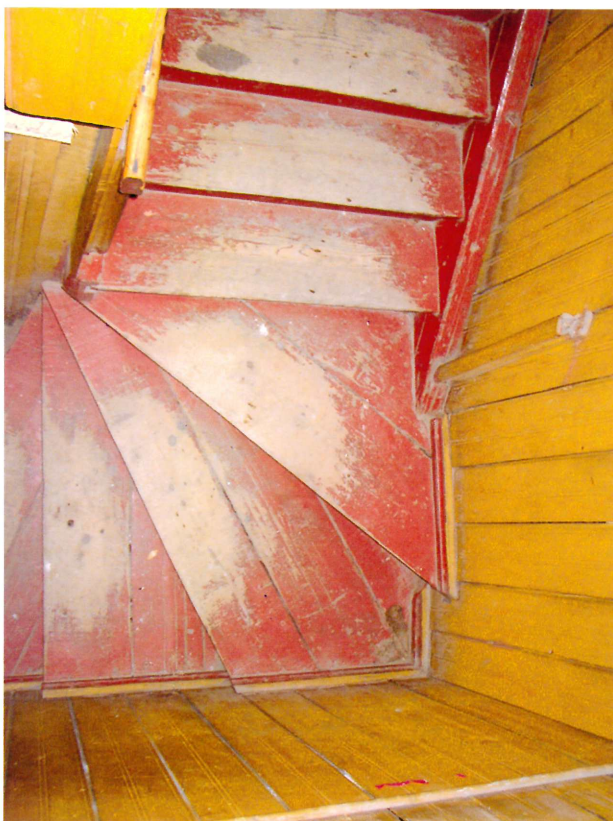
Видовая точка № 24  
Фрагмент подлинной деревянной лестницы,  
расположенной по оси парадного входа.

**8. Внутренние лестницы** их местоположение, материал (дерево), конструкция, конфигурация маршей. Основная – деревянная двухмаршевая лестница с забежными

ступенями, расположена по оси парадного входа. Дополнительные деревянные лестницы, расположенные в «холодном» объеме: «Г»-образная лестница с забежными ступенями и двухмаршевая лестница. Лестница на мезонин.

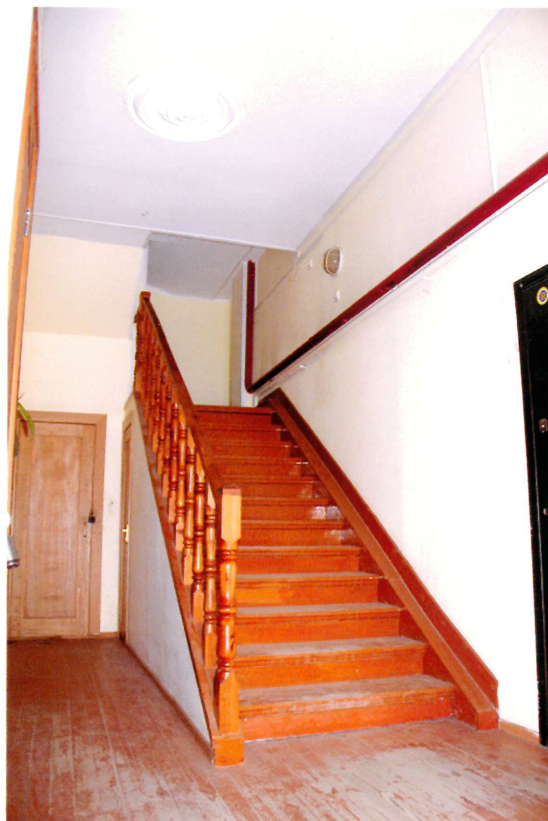
Видовая точка № 25.  
Лестница парадного входа после ремонта  
ступеней и установки нового ограждения.

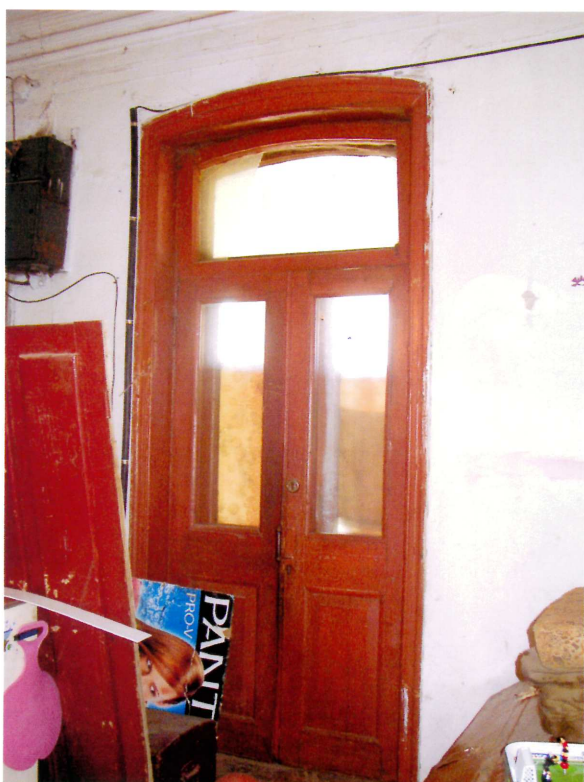
Видовая точка № 26.  
Подлинная дверь выхода на веранду  
(2 этаж).

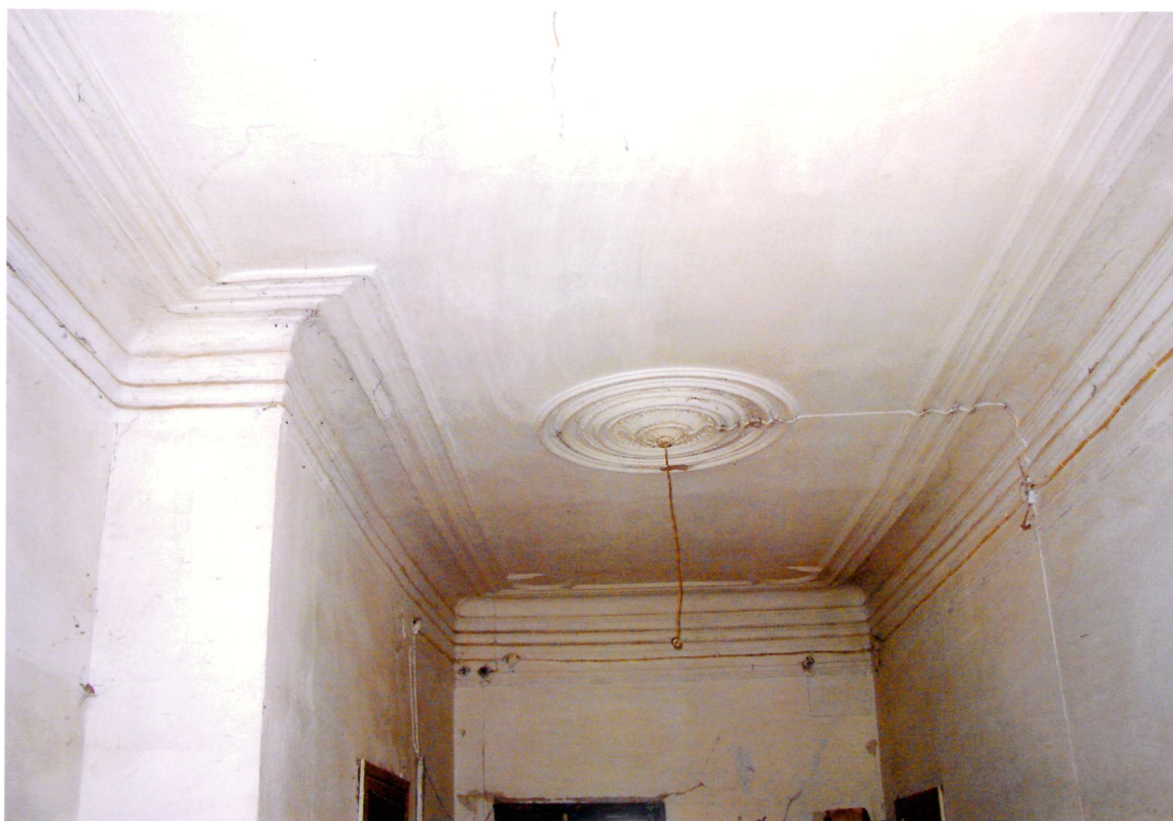
Видовая точка № 29.  
Штукатурный декор потолка помещения центральной лестницы (2-й этаж).

**11. Архитектурно-художественное оформление интерьеров здания** на дату строительства 1890 г.: профильные штукатурные тяги в оформлении потолков, потолочные розетки, внутренняя обшивка стен мезонина и пристройки из профильных досок.

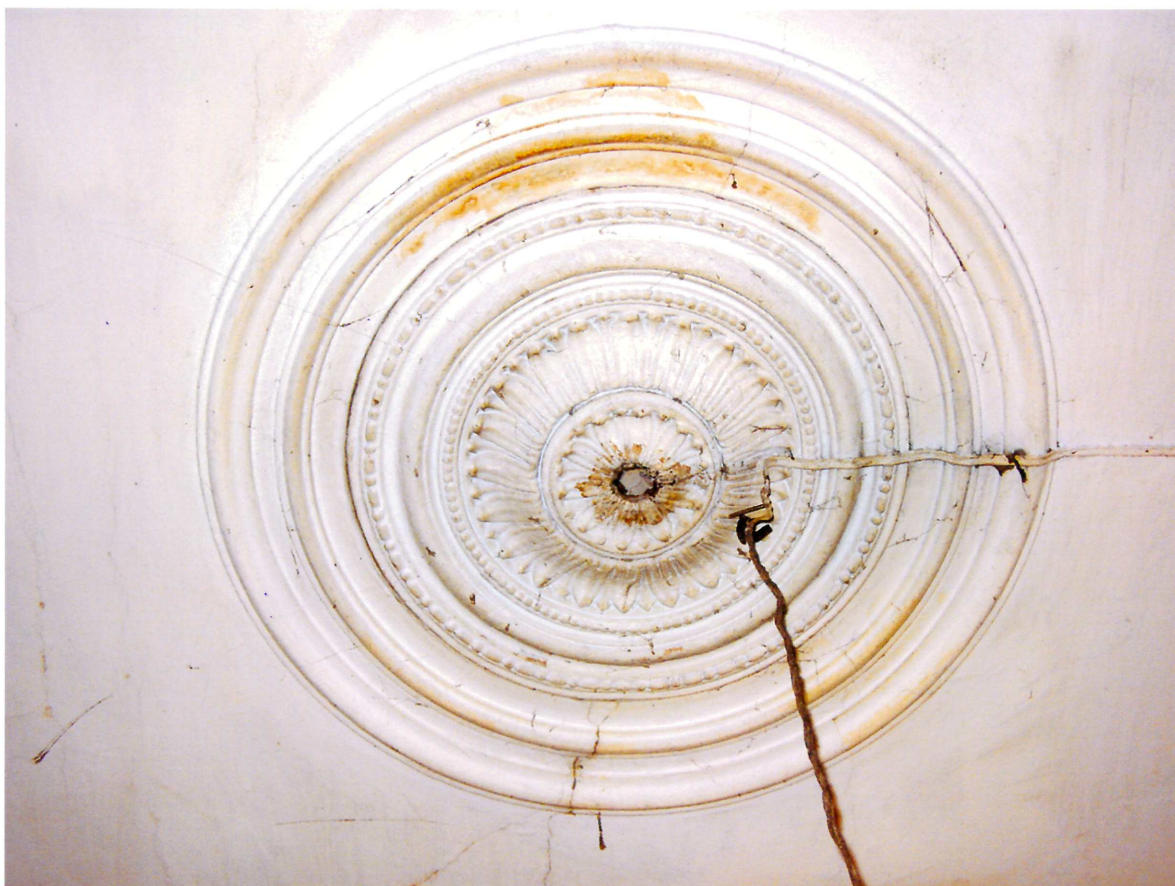
Видовая точка № 28.  
Помещение центральной лестницы. Потолочная розетка.

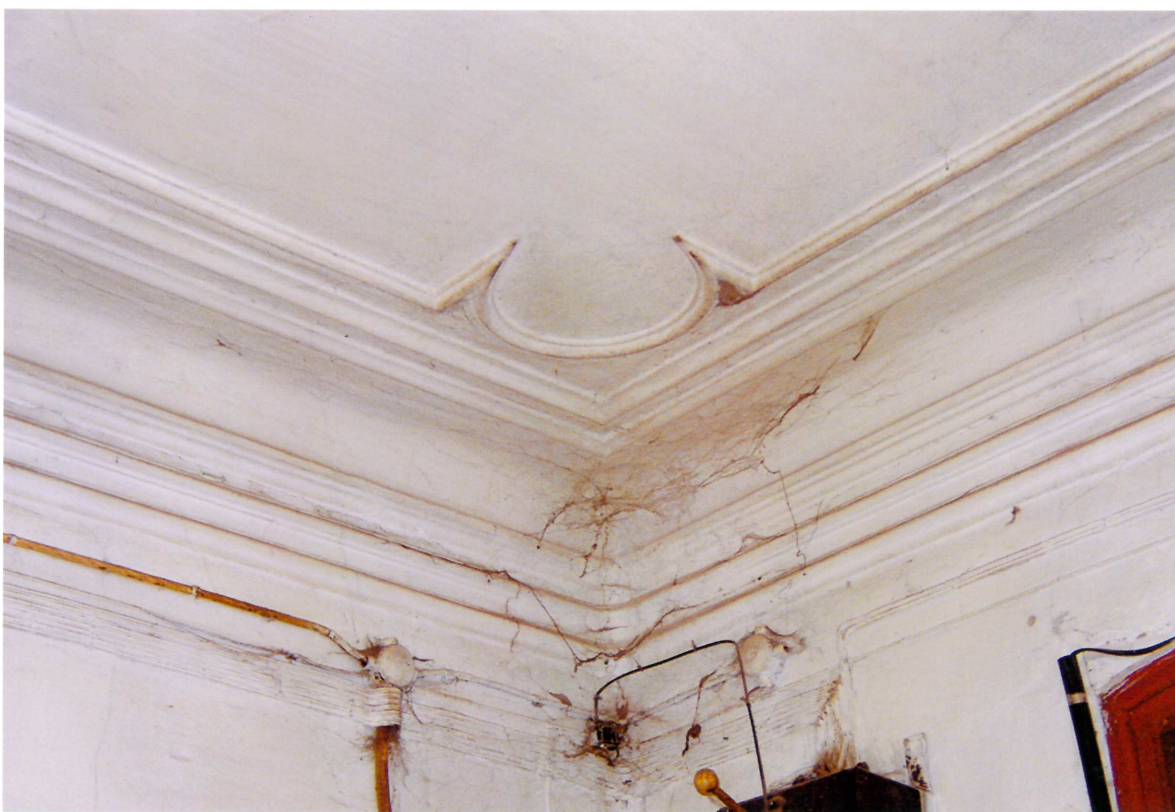
Видовая точка № 29.  
Помещение центральной лестницы (2-й этаж).  
Профильные штукатурные тяги с элементами декора потолка.

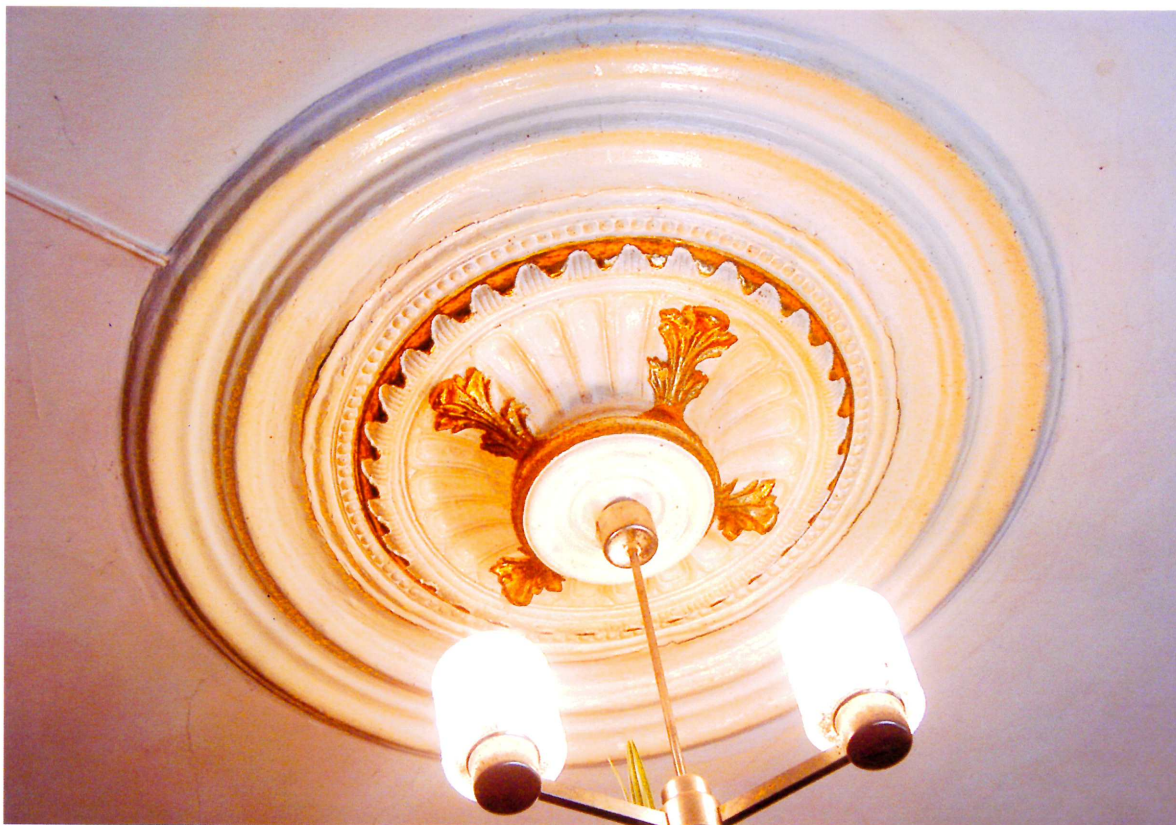
Видовая точка № 30.  
Потолочная розетка (1-го этаж).

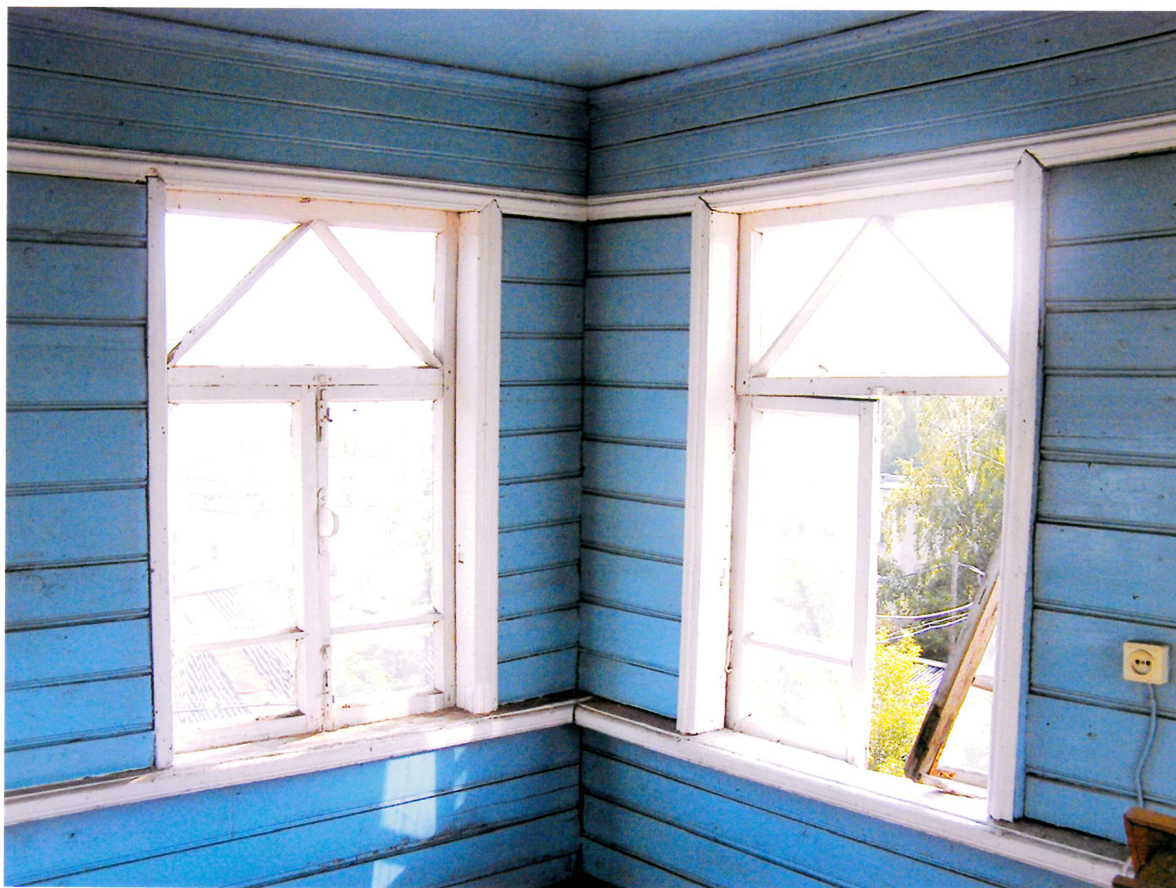
Видовая точка № 31.  
Помещение мезонина. Профильная обшивка стен, элементы декора, окна  
(Автор снимка: Калайда Т.В., дата съемки: 2009 г.)
